**SAKU VALLA ÜHISVEEVÄRGI JA –KANALISATSIOONI  
ARENDAMISE KAVA AASTATEKS 2014-2026**

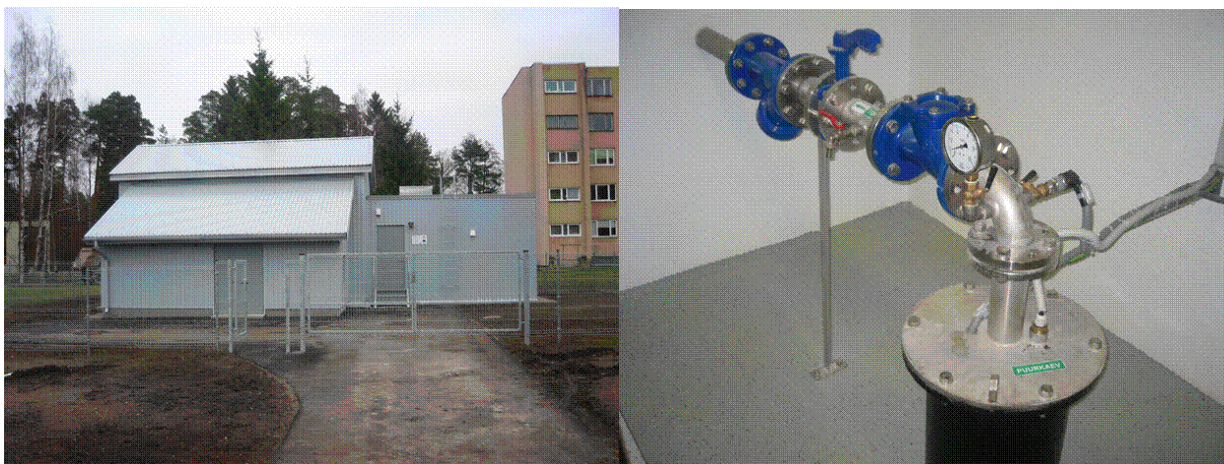
**Joonis 4.3 Saku aleviku Kannikese pumpla välis- ja sisevaade**

Joogivee töötlemine Kannikese pumplas toimub paaris-survefiltrisüsteemiga ARS 1000 Duplex, milles vähendatakse radionukleiidide, raua- ja mangaaniühendite kogust vajaliku kontsentratsioonini. Süsteem koosneb oksüdatsioonipaagist  $D = 1000$  mm, kahest filtraagist  $D = 1000$  mm, filtrimaterjalist, elektriajamiga klappidest filtri töö juhtimiseks, filtri automaatikaplokist, pesuveepumbast ning õhupuhurist. Filtrite nominaalne jõudlus on kokku  $10 \text{ m}^3/\text{h}$ . Radionukleiidide eraldusprotsess põhineb toorvee aereerimisel aeratsioonipaagis, kemikaalide vette lisamisel ja veest välja sadenenud ühendite filtreerimisel filtraagides.

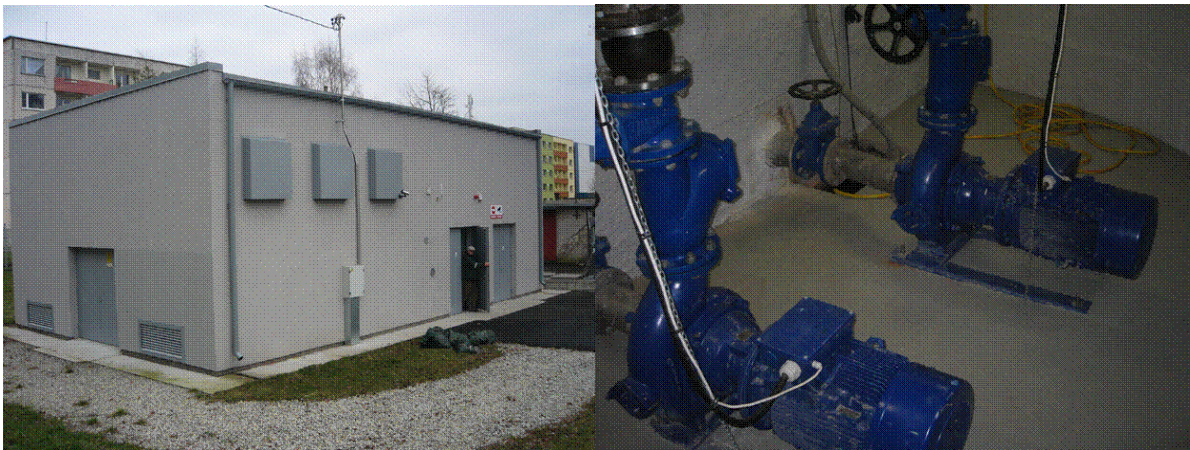
**Joonis 4.7 Saku aleviku Kannikese reoveepumpla välis- ja sisevaade**

Kannikese peapumpas puudub võimalus tagada pumpla töö elektrikatkestuse korral. Pumpla paikneb Vääna jõe vahetus lähenduses, mistõttu on pumpla seiskumisel risk Vääna jõe reostumiseks.

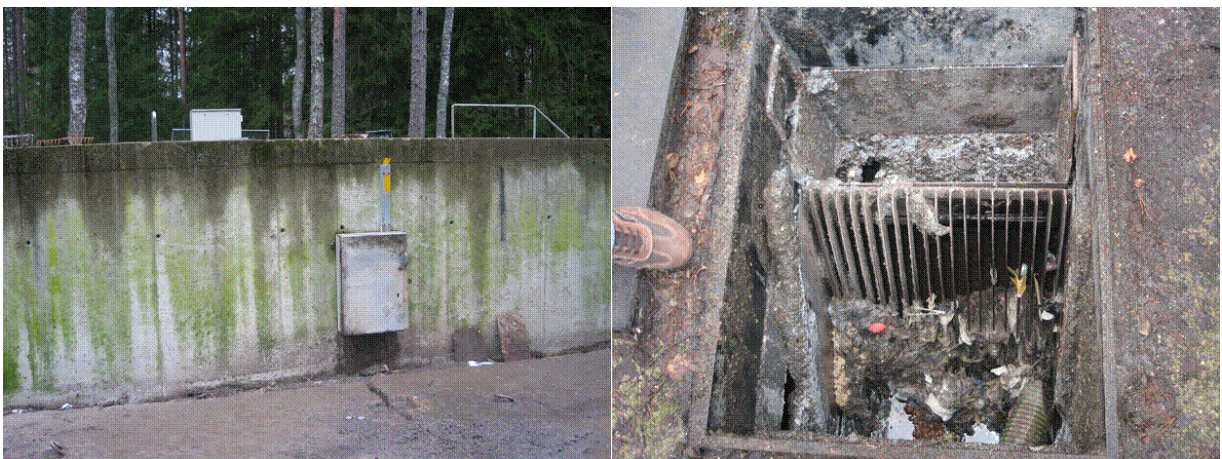
**Joonis 4.8 Tammemäe purgimissõlme välisvaade ja võresõlm**

Purgla on kokku ehitatud pumplaga – reovesi pumbatakse otse purgimismahutist Saku-Männiku peatorustikku. Lisaks juhitakse purglassse reovesi Kraavi tänava pumplast. Purgitav reovesi, mida juhitakse otse pumpla mahutisse, põhjustab pumpade sagedasi ummistusi kuna purgla ees paiknev mehaaniline võre on ebaefektiivne ja ei taga osakeste kinnipüüdmist. Purgitava reovee koguseid ei ole võimalik registreerida, purgimisala ei ole keskkonnaohutult piiratud, tagamaks maha sattuva reovee kogumine ja ärajuhtimine pumplasse.

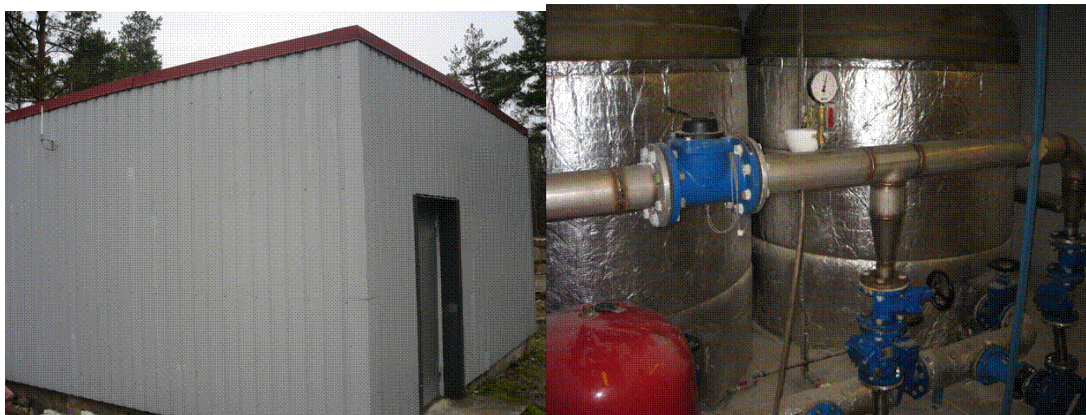
**Joonis 4.10 Tänassilma I (Tehnopark) pumpla välis- ja sisevaade**

Tänassilma I (Tehnopark) pumpla hoone välispiirded on rekonstrueeritud ca 2005. aastal. Pumplas on välja ehitatud II astme süsteem, puhta vee mahutiteks on paigaldatud kaks 6 m<sup>3</sup> mahuga klaasplastmahutit. Mahutid tagavad hädapärase veekoguse tipptunni tarbimiseks. Tuletõrje veevarustuse tagamiseks on Tänassilma rajatud eraldi pumpla. Tehnopargi arenedes ei ole mahutid ja II astme pumpla tootlikkus piisavad. II-astme pumpla kõrval paiknevad vanad sõjaväeosa veemahutid, mis ei ole kasutuses. Pumplasse on paigaldatud diisलगeneraator varutoite tagamiseks elektrikatkestuse korral. Pumplas puudub kaugjälgimise ja -juhtimise süsteem.

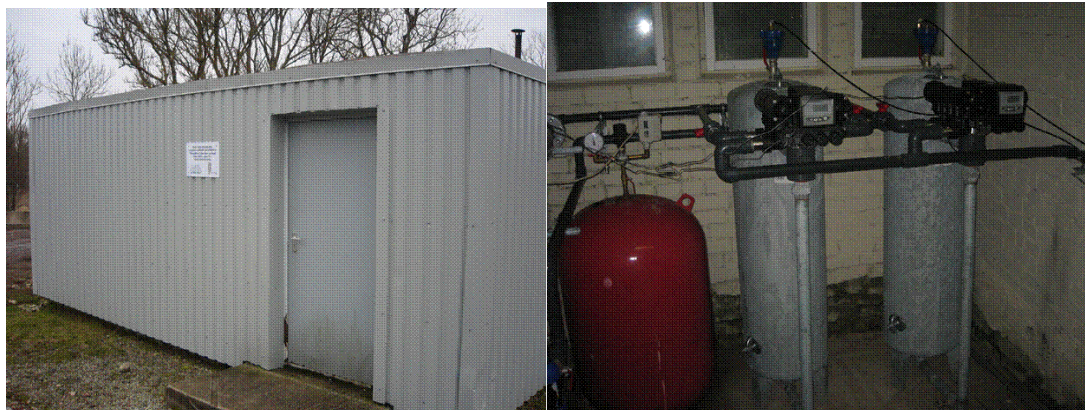
**Joonis 4.11 Tänaassilma II (Tänaassilma küla) pumpla välis- ja sisevaade**

Tänassilma II (Tänassilma küla) puurkaevpumpla hoone on rekonstrueeritud 2013. aastal. Tööde käigus paigaldati pumplasse veepuhastuseks survefiltrid. Pumplas puudub kaugjälgimise ja -juhtimise süsteem. Filtrisüsteem SCHÖTTLI AIR 50 Duplex on mõeldud külma vee filtreerimiseks ning raua eemaldamiseks veest. Koos raua eemaldamisega paranevad ka vee värvus ja hägusus. Süsteem on ette nähtud paralleelse töörežiimiga, mis tähendab, et mõlemad filtripaagid on töös samal ajal. Mõlemad filtripaagid on identsed ja töötavad samal viisil. Filtrite uhtevesi immutatakse pumpla läheduses. Üle 6 m<sup>3</sup>/h tarbimise puhul hakkab pump õhku imema, seega maksimaalne tarbimine, mille puhul on tagatud puurkaevu normaalne töö, on 6 m<sup>3</sup>/h.

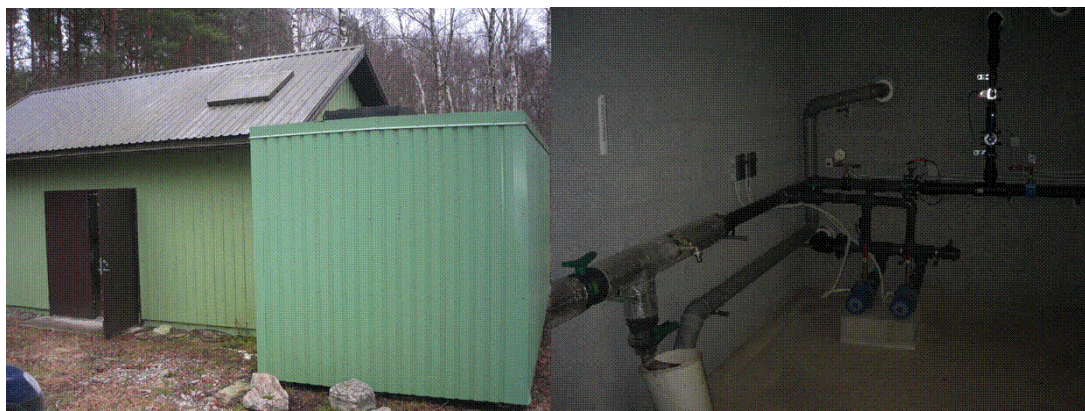
**Joonis 4.12 Tänaassilma III (Kungla) pumpla välis- ja sisevaade**

Tänassilma III (Kungla) puurkaevpumpla hoone on heas seisukorras. Pumplas on piisavalt ruumi veepuhastusseadmete paigaldamiseks. Põhjavesi sisaldab olulisel määral gaase, mistõttu on väljapoole hoonet paigaldatud statsionaarne degasaator. Pumplas puudub kaugjälgimise ja -juhtimise süsteem.

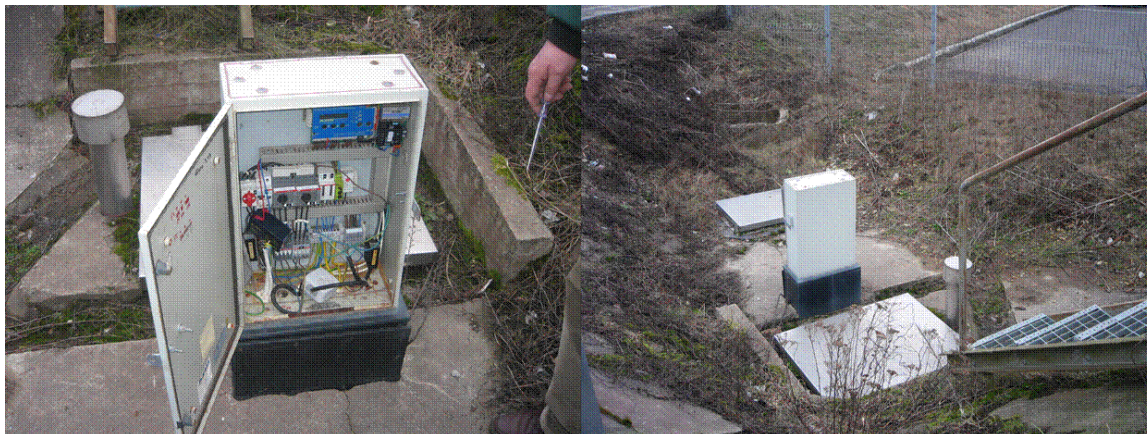
**Joonis 4.14 RP-Tänassilma Tehnopark kanalisatsioonipumpla vaated**

Tänassilma tehnoargi valgala peapumplaks on RP-Tänassilma Tehnopark. Reovesi pumbatakse mööda survetoru Saue ja Tallinna vahelisse survekanalisatsiooni torusse Pärnu maanteel. Pumplas puudub sobilik kontrollid kaugjälgimise süsteemi paigaldamiseks.

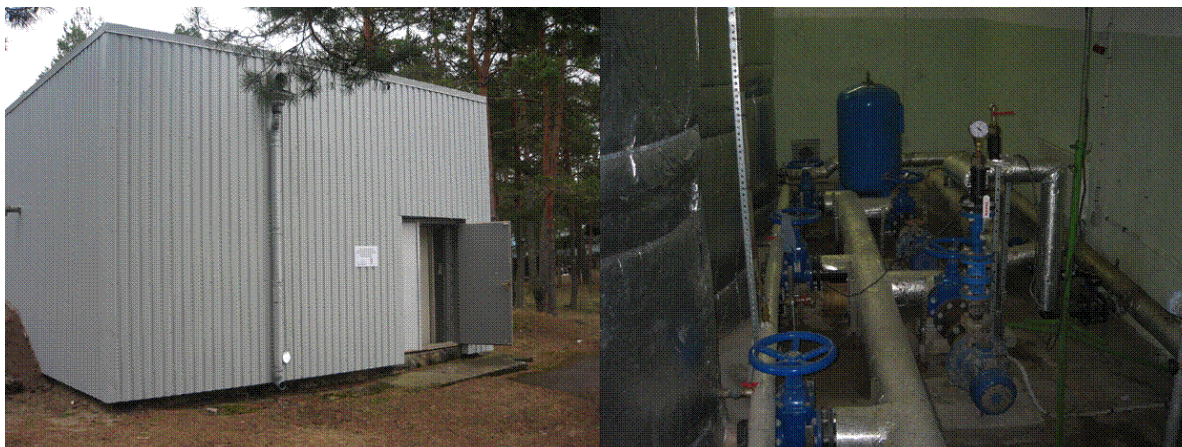
**Joonis 4.15 Männiku küla puurkaevu pumpla välis- ja sisevaade**

**Joonis 4.16 Männiku Lasketiiru puurkaevu pumpla välis- ja sisevaade**

2013. aastal paigaldati mõlemasse pumplasse veetöötlusseadmed ning rekonstrueeriti pumplahoonete välisseinad. Veetöötlusseadmete filtrite uhtevesi juhitakse pinnasesse.

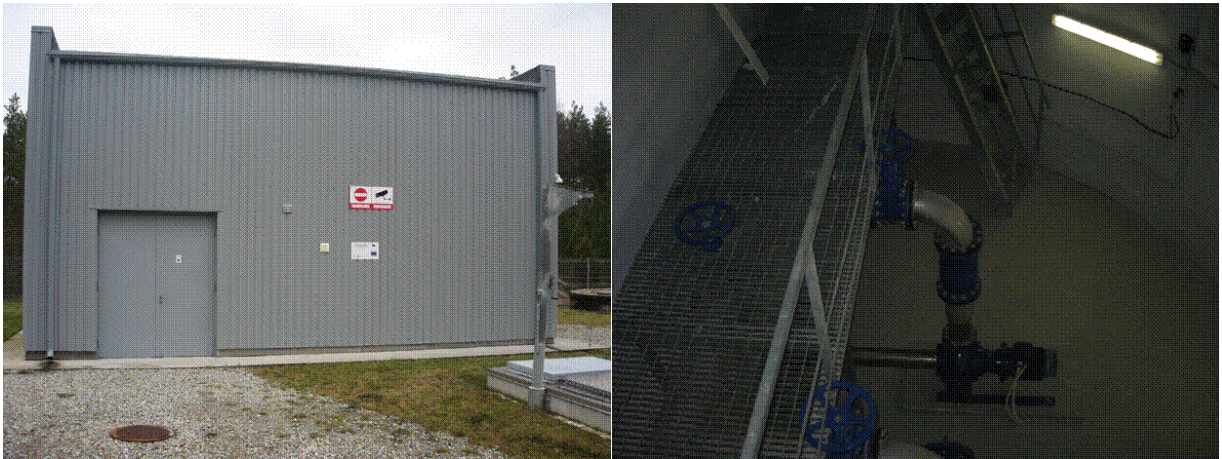
**Joonis 4.17 RP Männiku 1 ja 2 kanalisatsioonipumpla välisvaade ja Männiku 1 pumpla sisevaade**

RP-Männiku 1 pumplas puudub avariitoite generaator. Pumpla on talveperioodil raskesti ligipääsetav, mistõttu ei ole võimalik kiiresti kohale transportida mobiilset generaatorit. Pumpla seiskumise korral tekib piirkonnas suur keskkonnareostuse risk. Samuti on probleemiks pumpade jõudlus – pumplasse juhitakse reovesi lisaks Männiku külale ka Saku aleviku Kannikese pumplast (303 m<sup>3</sup>/h) ja Tammemäe pumplast (a.p), mille summaarne tootlikkus on suurem kui Männiku pumplal (251 m<sup>3</sup>/h). Seega on risk, et teatud olukorras ei suuda Männiku pumpla tagada reovee edasipumpamist Tallinna kanalisatsioonisüsteemi piisavalt ning tekib pumpla üleujutuse ning piirkonna keskkonna reostuse risk.

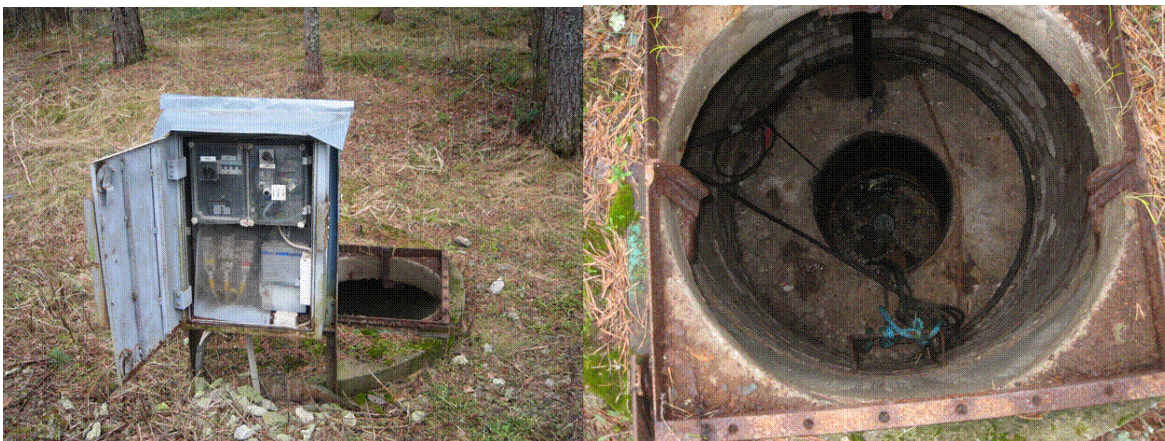
**Joonis 4.18 RP-Männiku Küla pumpla välisvaade ja sisevaade**

RP-Männiku Küla pumpla on amortiseerunud, pumpla mahuti on hoolduseks liiga väikeste mõõtmetega, puudub varupump. Elektri- ja automaatikasüsteem on amortiseerunud, puudub kaugvalve- ja jälgimise süsteem.

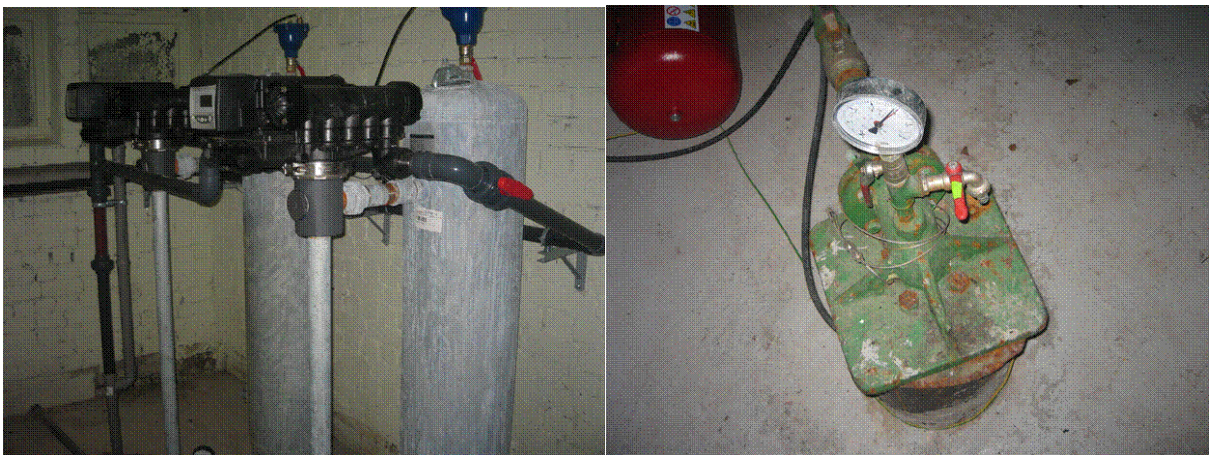
**Joonis 4.20 Jälgimäe küla pumpla vee puhastusseadmed ja puurkaevu päis**

Jälgimäe küla puurkaev paikneb korruselamute lähisel. Puurkaevu sanitaarkaitseala 50 m ei ole tagatud, kuna puurkaevust ca 35 m kaugusel asub elamute juurdepääsutee ja parkla. Pumpla hoone on heas seisukorras, 2013. aastal on pumplasse paigaldatud veepuhastusseadmed (vt **Tabel 4.53**). Pumpla elektrivarustus ning puurkaevu päiseosa on halvas seisukorras, pumplas puudub hoone kaugjälgimise ja -juhtimise süsteem.

Jälgimäe küla pumplasse paigaldati 2013. aastal paarissurvefiltrid raua ja mangaani ärastamiseks puurkaevu veest. Süsteem on ette nähtud paralleelse töörežiimiga, mis tähendab, et mõlemad filtripaagid on töös samal ajal. Mõlemad filtripaagid on identsed ja töötavad samal viisil. Filtreid pestakse regulaarselt läbi, pesuvesi immutatakse pumpla lähisel pinnasesse. Pumplale puudub juurdepääsutee.

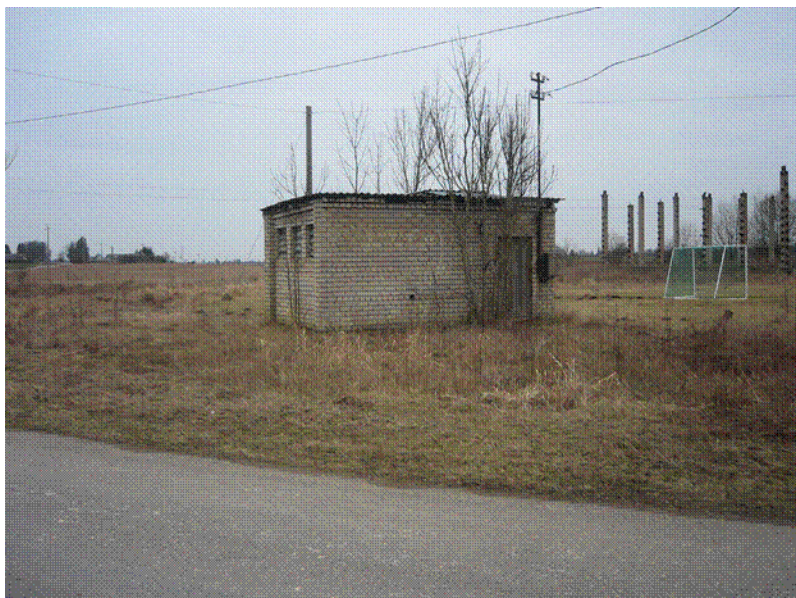
**Joonis 4.21 Rahula pumpla välisvaade**

Puurkaevul ei ole tagatud 50 m sanitaarkaitseala, puurkaevust ca 11 m kauguselt läbib ala 11345 Rahula-Saku tee. Sanitaarkaitseala on tähistamata ja aiaga ümbritsemata. Pumplas on hüdrofoor ja veemõõtja. Veetöötlusseadmed, II astme pumbad ja mahutid puuduvad. Andmed puurkaevu pumba kohta puuduvad. Pumpla hoone katus ja avatäited on kesises seisukorras.

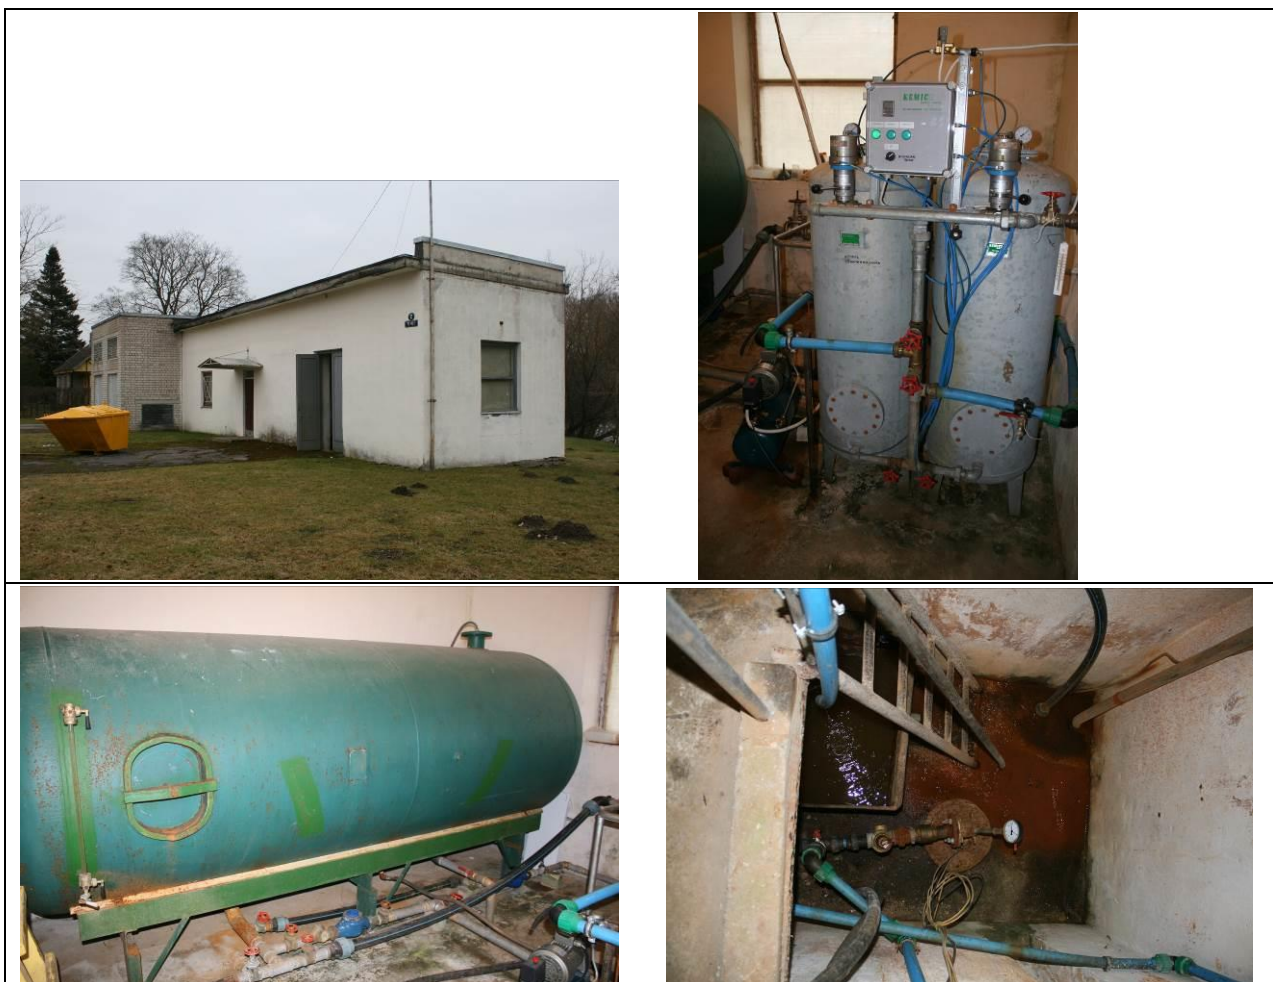
**Joonis 4.23 Kurtna keskuse puurkaevpumpla (katastri nr 1522) välis- ja sisevaade**

Kurtna küla keskuse puurkaev on puuritud 1953. aastal ja asub küla keskses. Puurkaevu sügavus on 120 meetrit ning selle abil ammutatakse vett Ordoviitsiumi-Kambriumi veekompleksist. Puurkaevu päis asub pumpla hoones. Puurkaevpumplasse on paigaldatud 6 m<sup>3</sup> suurune hüdrofoor ja veemööttjad. Vastavalt keskkonnaregistri andmetele on puurkaevu sanitaarkaitseala ulatus 50 meetrit. Puurkaevpumplal pole tagatud 50 meetrine sanitaarkaitsetsoon ning pumpla territoorium pole aiaga piiratud. Puurkaevpumpla on osaliselt rekonstrueeritud 2001. aastal, mille käigus paigaldati pumplasse veetöötlusseadmed. Veetöötlusseadmena on puurkaevpumplas kasutusel täisautomaatsed aereeritavad paarissurvefiltrid Kemic PDA-502 jõudlusega 5,5 m<sup>3</sup>/h. Puurkaevpumpla elektri- ja automaatikaseadmed ning pumpla sisene toruarmatuur on käesoleval ajal rahuldavas seisukorras, kuid vajab arendamise kava perioodi jooksul uuendamist ning täiustamist. Samuti vajab rekonstrueerimist puurkaevpumpla hoone. Võimaliku mikrobioloogilise ohu vähendamiseks peaks tõstma puurkaevu päise põrandapinnast kõrgemale. Olemasolev hüdrofoor tuleks likvideerida ja asendada väikesema hüdrofooriga ning paigaldada sagedusmuundur süvaveepumba juhtimiseks. Lisaks puudub puurkaevpumpla kaugmonitooringu ja -juhtimise võimalus.

| Seadme tüüp | Töö kirjeldus | Tootlikkus, m <sup>3</sup> /h |
|---|---|---|
| Kemic PDA-502 | Joogiveest raua eemaldamiseks on kasutusel täisautomaatne paarissurvefilter rõhualuse aereerimisega. Vee aereerimiseks vajalik õhk antakse kompressoriga. | 5,5 |

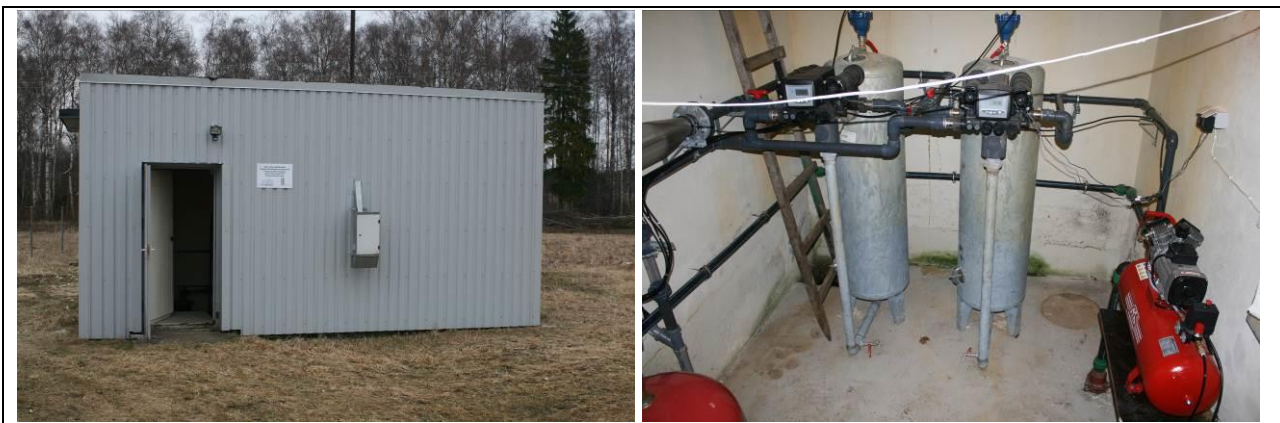
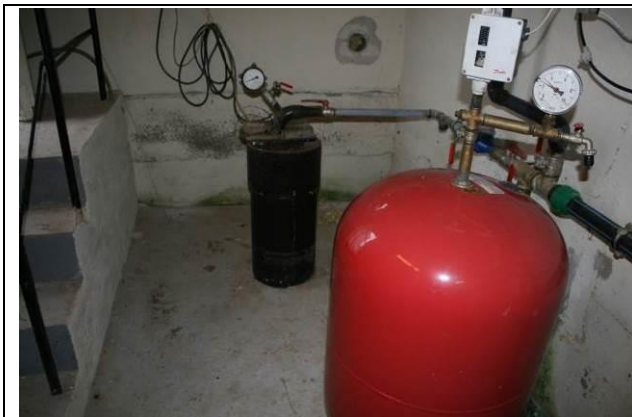
**Joonis 4.25 Tõdva puurkaevpumpla (katastri nr 1488) välis- ja sisevaade**

Tõdva puurkaev on puuritud 1977. aastal ja asub Saku-Tõdva tee (nr 11342) läheduses. Puurkaevu sügavus on 105 meetrit ning selle abil ammutatakse vett Ordoviitsiumi-Kambriumi veekompleksist. Puurkaevu päis asub pumplahoones. Puurkaevpumplasse on paigaldatud 0,3 m<sup>3</sup> suurune hüdrofoor ja veemõõtjad. Puurkaevpumplal on tagatud 50 meetrine sanitaarkaitsetsoon, kuid pumpla territoorium pole aiaga piiratud. Puurkaevpumpla on rekonstrueeritud 2013. aastal, mille käigus paigaldati pumplasse veetöötlusseadmed, hüdrofoor, uus toruarmatuur ning elektri- ja automaatikaseadmed. Veetöötlusseadmena on puurkaevpumplal kasutusel täisautomaatsed aereeritavad paarissurvefiltrid Air 50 Duplex jõudlusega 3,5 m<sup>3</sup>/h. Puurkaevpumpla on heas seisukorras. Puurkaevpumpla elektri- ja automaatika lahendus vajab uuendamist ning samuti puudub kaugjalgimise ja -juhtimise võimalus.

| Seadme tüüp | Töö kirjeldus | Tootlikkus, m <sup>3</sup> /h |
|---|---|---|
| Schöttli AIR 50 DUPLEX | Joogiveest raua (ja ka mangaani) eemaldamiseks on kasutusel täisautomaatne paarissurvefilter rõhualuse aereerimisega. Vee aereerimiseks vajalik õhk antakse kompressoriga. | 3,5 |

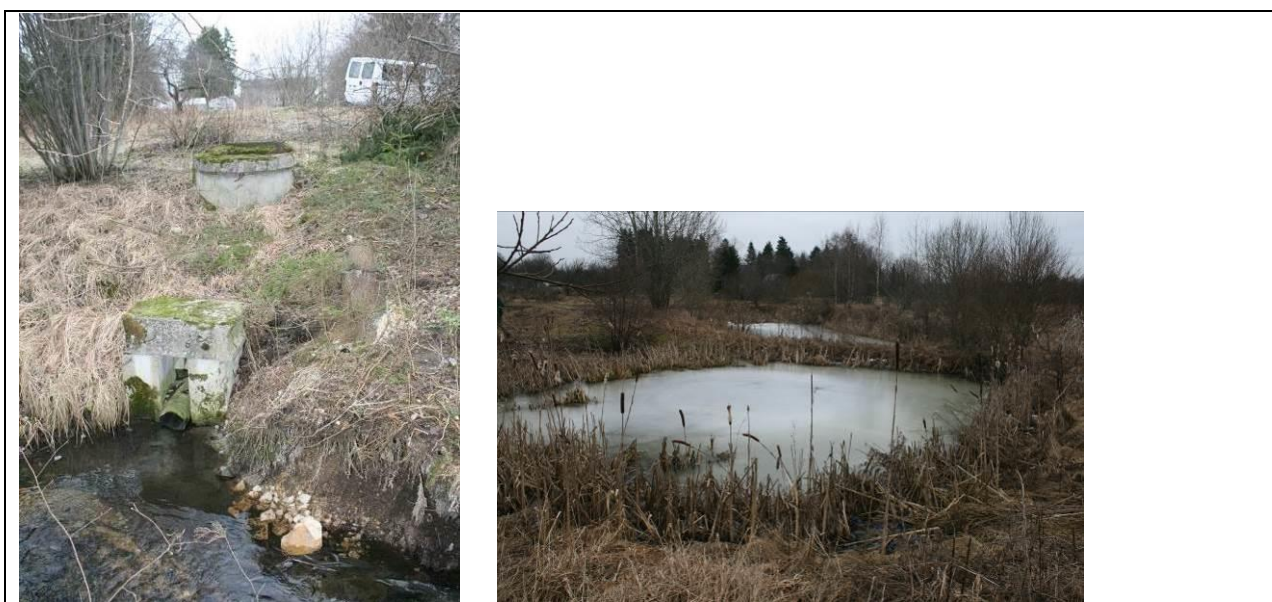
**Joonis 4.26 Kajamaa-Tõdva piirkonna reoveepuhastid**

Reoveepuhastina kasutatavate biotiikide kogupindala on ligikaudu 415 m<sup>2</sup>. Biotiigid on aastaid hooldamata ning seetõttu mudastunud ning kinni kasvanud. Filterkaevude seisukorra ning hoolduse kohta andmed puuduvad.

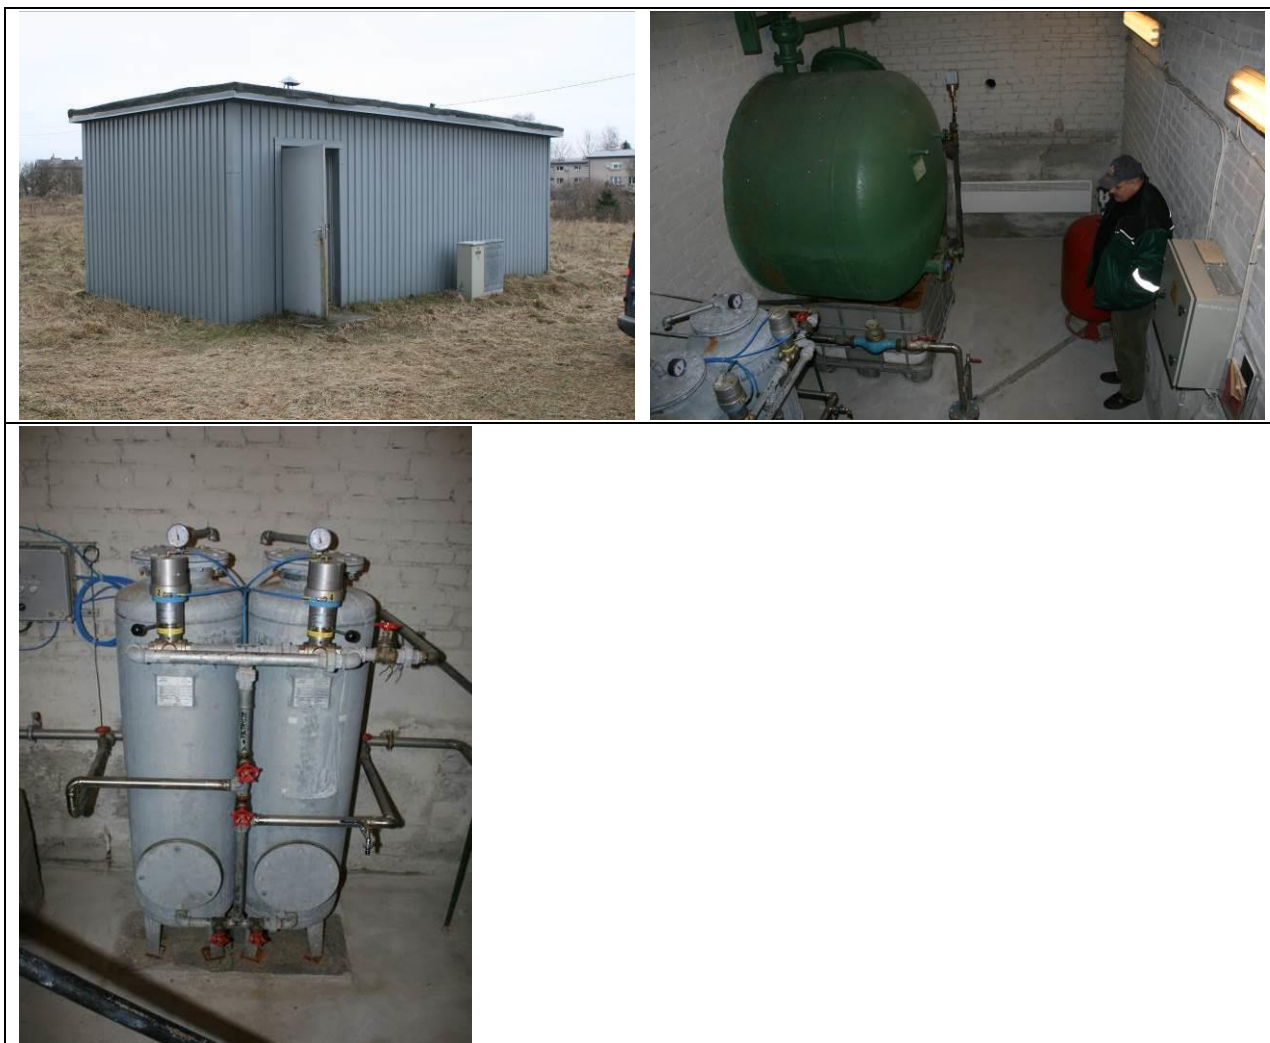
**Joonis 4.27 Lokuti keskuse puurkaevpumpla (katastri nr 1610) välis- ja sisevaade**

Lokuti küla keskuse puurkaev on puuritud 1968. aastal ja asub küla keskses farmi läheduses. Puurkaevu sügavus on 110 meetrit ning selle abil ammutatakse vett Ordoviitsiumi-Kambriumi veekompleksist. Puurkaevu päis asub pumpla hoones. Puurkaevpumplasse on paigaldatud 0,2 m<sup>3</sup> suurune hüdrofoor ja veemõõtjad. Puurkaevpumplal on tagatud 50 meetrine sanitaarkaitsetsoon, kuid pumpla territoorium pole aiaga piiratud. Puurkaevpumpla on osaliselt rekonstrueeritud 2002. aastal, mille käigus paigaldati pumplasse veetöötlusseadmed. Veetöötlusseadmena on puurkaevpumpas kasutusel täisautomaatsed aereeritavad paarissurvefiltrid Kemic PDA-302 jõudlusega 3,5 m<sup>3</sup>/h. Pumplahoones ning osaliselt muldes paikneb ka vana kasutusest väljas olev hüdrofoor. Puurkaevpumpla on üldiselt heas seisukorras. Puurkaevpumpla elektri- ja automaatika lahendus vajab uuendamist ning samuti puudub kaugjälgimise ja -juhtimise võimalus.

| Seadme tüüp | Töö kirjeldus | Tootlikkus, m <sup>3</sup> /h |
|---|---|---|
| Kemic PDA-302 | Joogiveest raua eemaldamiseks on kasutusel täisautomaatne paarissurvefilter rõhualuse aereerimisega. Vee aereerimiseks vajalik õhk antakse kompressoriga. | 3,5 |

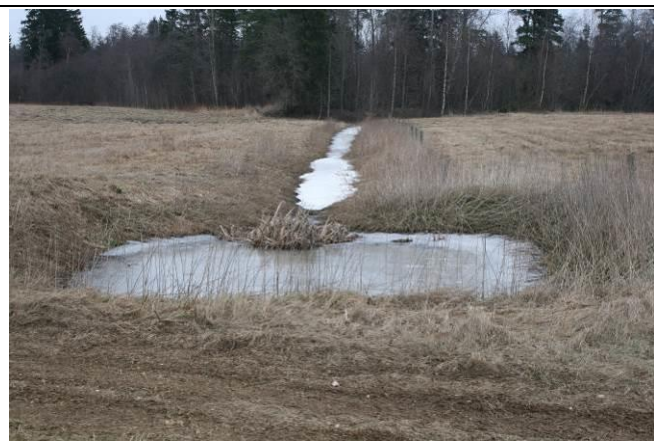
**Joonis 4.28 Lokuti küla keskuse reoveepuhasti**

Lokuti küla keskuse elanike reovesi juhitakse küla keskusest kirdesuunas asuvasse kraavi, kus toimub reovee looduslik isepuhastus. Kraavi suubuva toruotsa ette on rajatud settetiik, mis võimaldab suuremate mineraalosakeste settimist enne reovee loodusesse juhtimist. Seega reovee puhastamist Lokuti külas ei toimu ning reovesi imbub amortiseerunud kanalisatsioonisüsteemi kaudu osaleselt pinnasesse ja juhitakse osaliselt kraavi. Tulenevalt sellest on settetiik ning kraav mudastunud ning osaliselt kinni kasvanud.

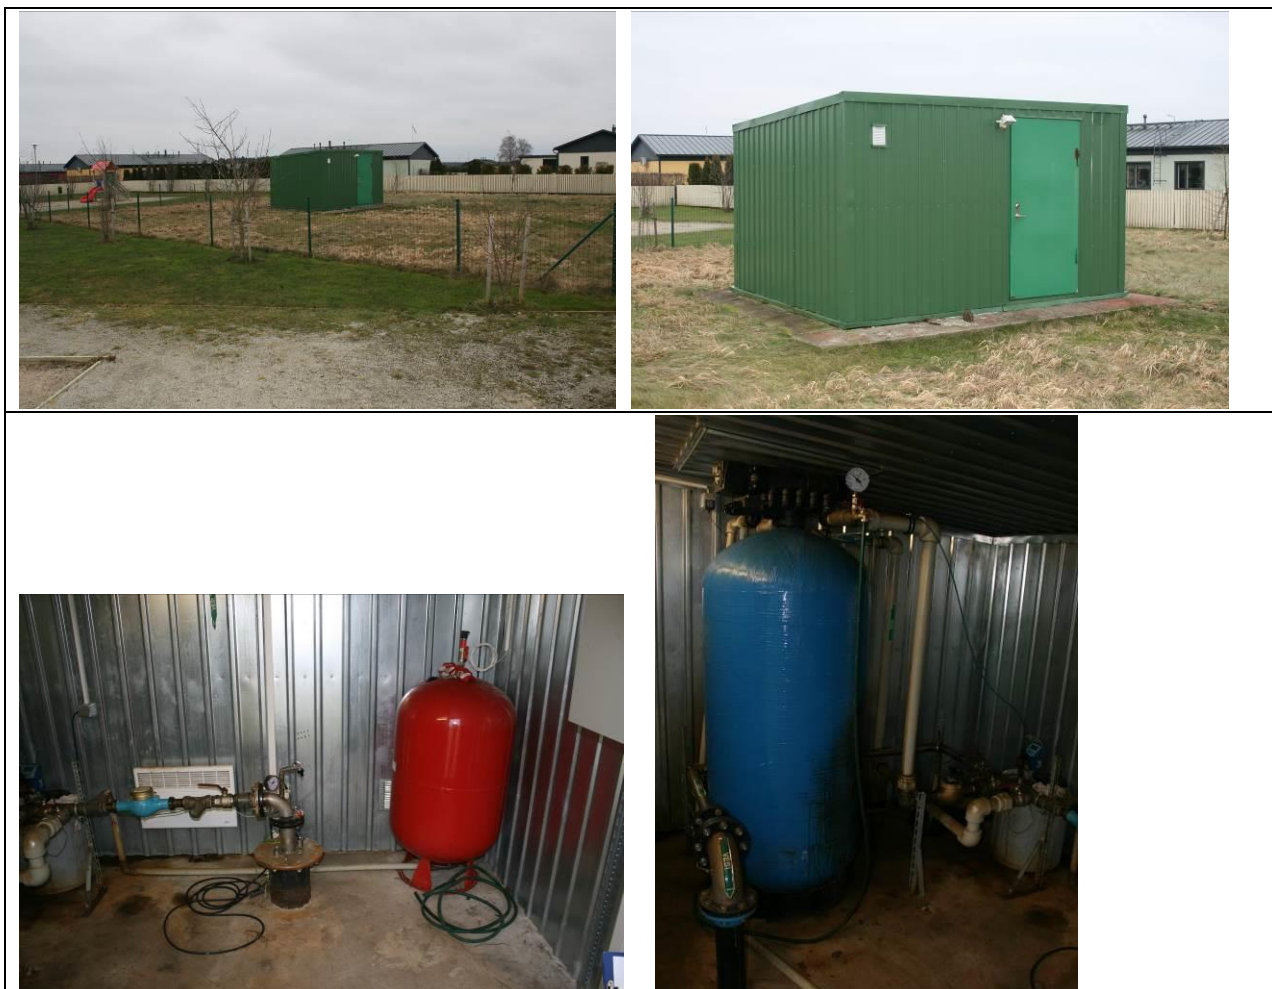
**Joonis 4.29 Saustinõmme puurkaevpumpka (katastri nr 20692) välis- ja sisevaade**

Saustinõmme-Õie puurkaev on puuritud 2005. aastal ja asub küla elamupiirkonna keskuses. Puurkaevu sügavus on 95 meetrit ning selle abil ammutatakse vett Ordoviitsiumi-Kambriumi veekompleksist. Puurkaevu päis asub pumpla hoones. Puurkaevupumpla on rajatud 2005. aastal, mille käigus paigaldati uude pumplahoonesse veetöötlusseadmed, 0,3 m<sup>3</sup> suurune

hüdrofoor, veemõõtja, toruarmatuur ning elektri- ja automaatikaseadmed. Veetöötlusseadmena on puurkaevpumpkas kasutusel kaaliumpermanganaadi lahusega regenereeritav rauaeraldusfilter jõudlusega 5,5 m<sup>3</sup>/h. Puurkaevpumpkas on tagatud 30 meetrine sanitaarkaitsetsoon ning pumpka territoorium on aiaga piiratud. Puurkaevpumpka on heas seisukorras.

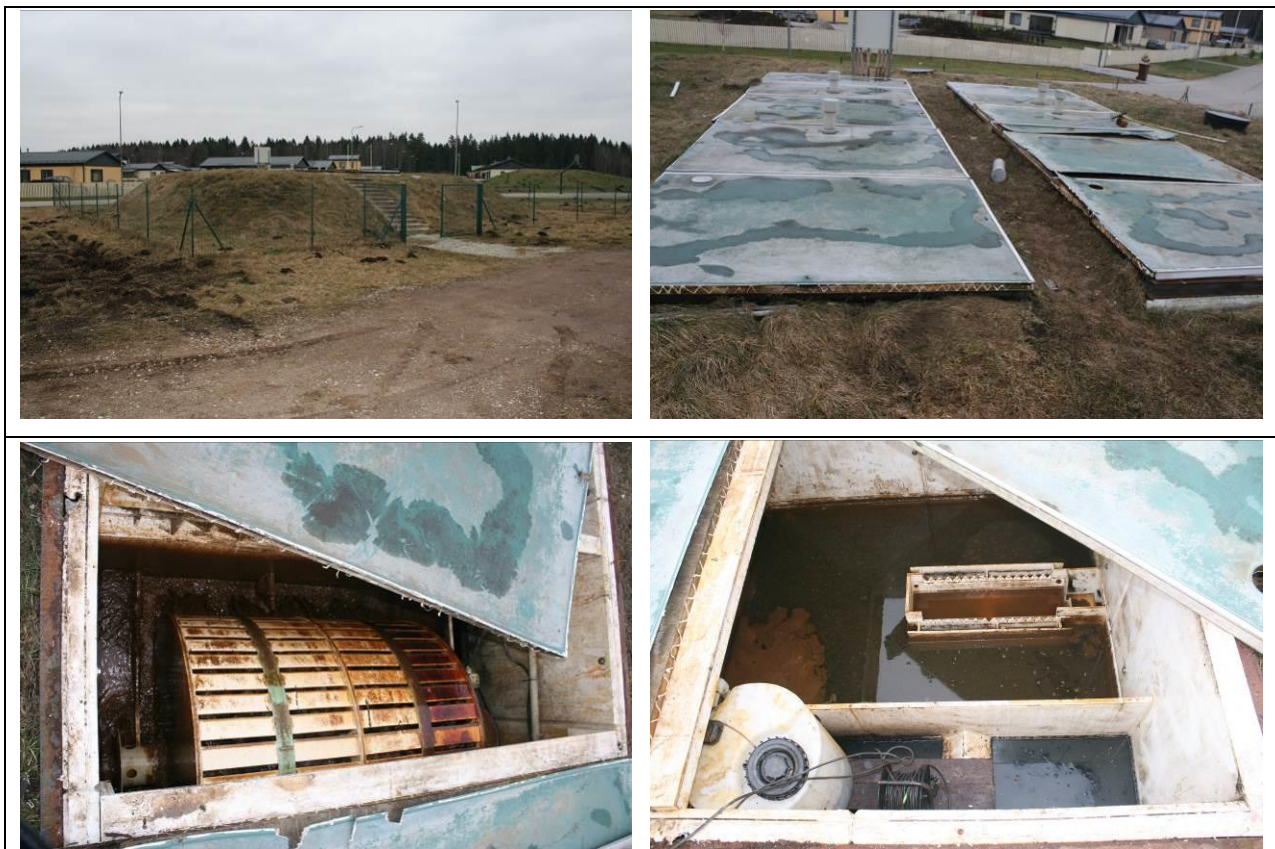
**Joonis 4.30 Saustinõmme küla elumupiirkonna reoveepuhasti**

Saustinõmme küla elumupiirkonna reoveepuhasti on rahuldavas seisukorras ning tagab üldiselt reovee nõuetekohase puhastuse. Aeg-ajalt on heitvees üle lubatud piirnõrmi olnud heljumi sisaldus. Reoveepuhasti töös põhjustavad aeg-ajalt häireid ka sademeteveed, mis suurte saju- ja sulaperioodidel puhastisse sisenevat reovee kogust suurendavad.

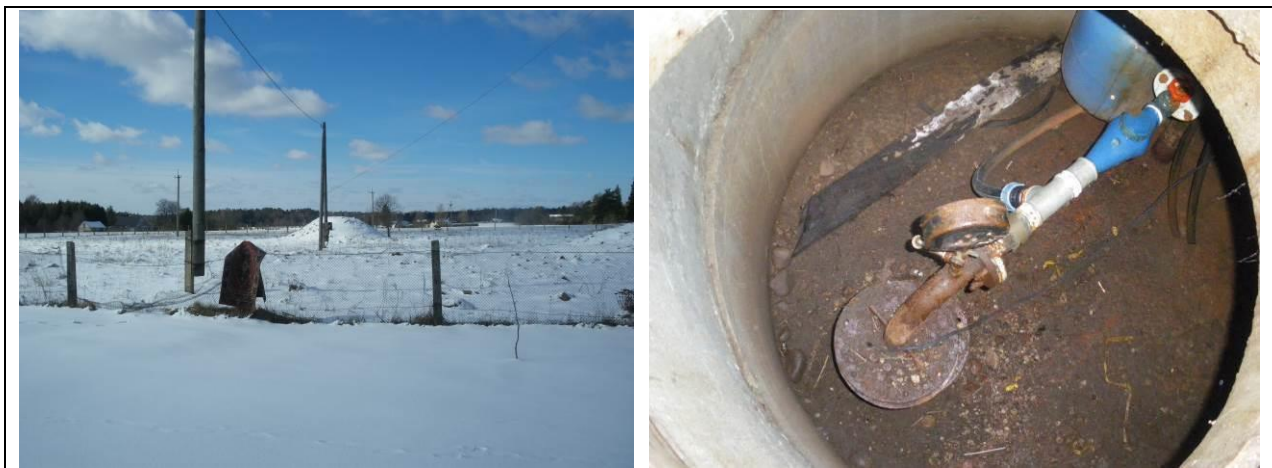
**Joonis 4.31 Tagadi keskuse puurkaevpumpla (katastri nr 1650) välis- ja sisevaade**

Tagadi küla keskuse puurkaev on puuritud 1987. aastal ja asub küla keskuses lääneosas. Puurkaevu sügavus on 65 meetrit ning selle abil ammutatakse vett Ordoviitsiumi veekompleksist. Puurkaevupumpla asub muldes. Puurkaevpumplasse on paigaldatud 0,1 m<sup>3</sup> suurune hüdrofoor ja veemõõtja. Puurkaevpumplal on tagatud 30 meetrine sanitaarkaitsetsoon ning pumpla territoorium on aiaga piiratud. Veetöötlusseadmed puurkaevpumplas puuduvad. Puurkaevupumpla on ehituslikult rahuldavas seisukorras.

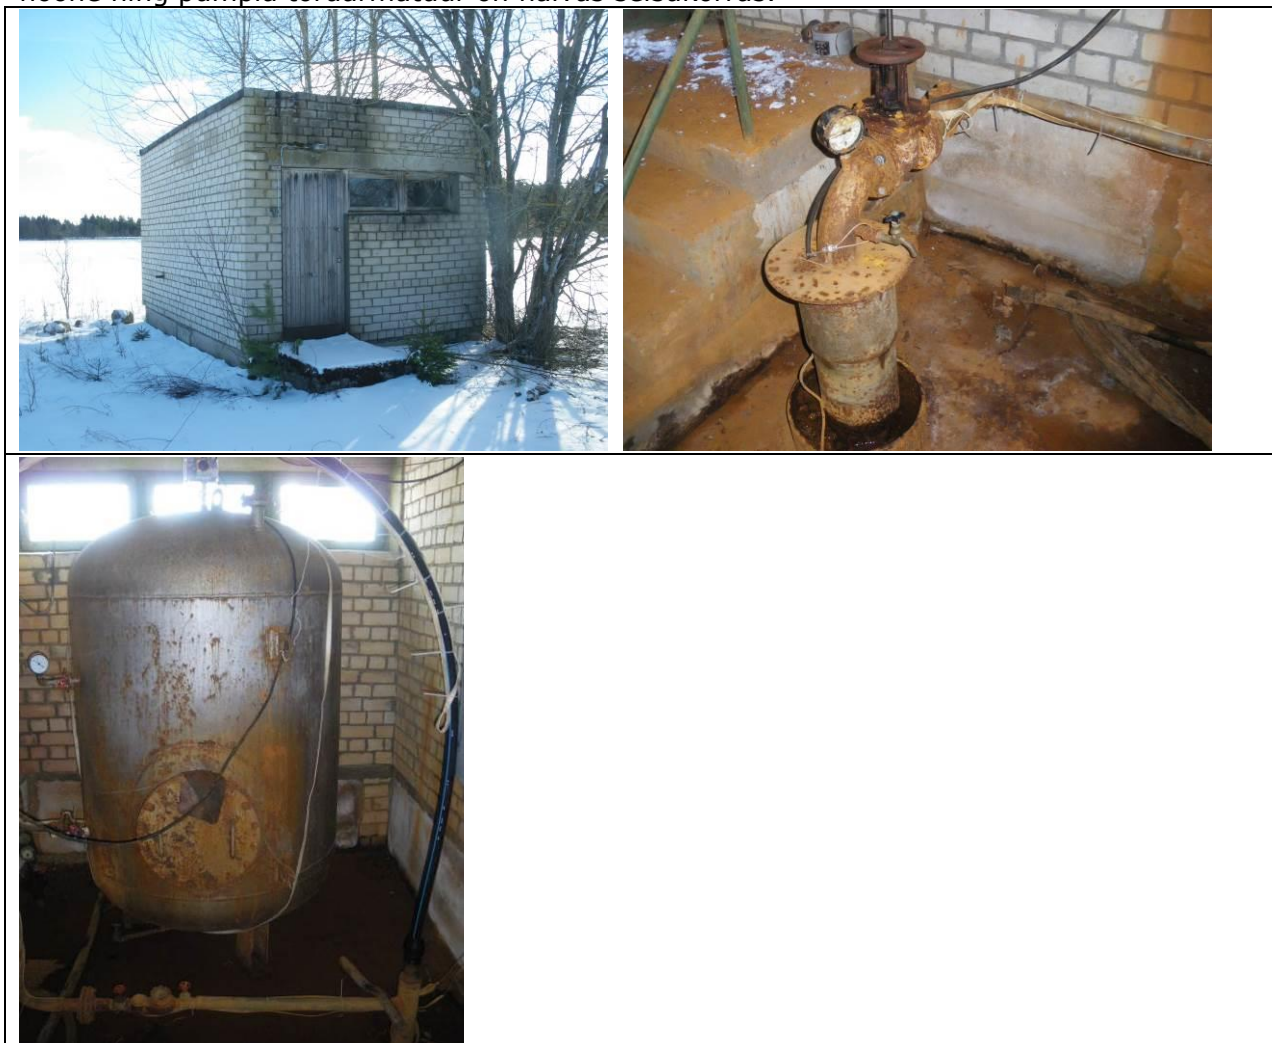
**Joonis 4.32 Tagadi küla puurkaevpumpla (katastri nr 1649) välis- ja sisevaade**

Lisaks on Tagadi küla ühisveevärgiga ühendatud küla keskusest põhjasuunas asuv Saku valla omandis olev puurkaev (katastri nr 1649). Vett ühisveevarustuse tarbeks puurkaevust käesoleval ajal ei võeta. Puurkaev on rajatud 1982. aastal. Puurkaevu sügavus on 60 meetrit ning selle abil ammutatakse vett Ordoviitsiumi veekompleksist. Puurkaevu päis asub hoones. Puurkaevpumplas asub ka vana ca 3 m<sup>3</sup> suurune hüdrofoor ja veemõõtja. Puurkaevpumpjal on tagatud 50 meetrine sanitaarkaitsetsoon, kuid pumpa territoorium pole aiaga piiratud. Veetõõtlusseadmed puurkaevpumplas puuduvad. Puurkaevpumpla hoone ning pumpa toruarmatuur on halvas seisukorras.

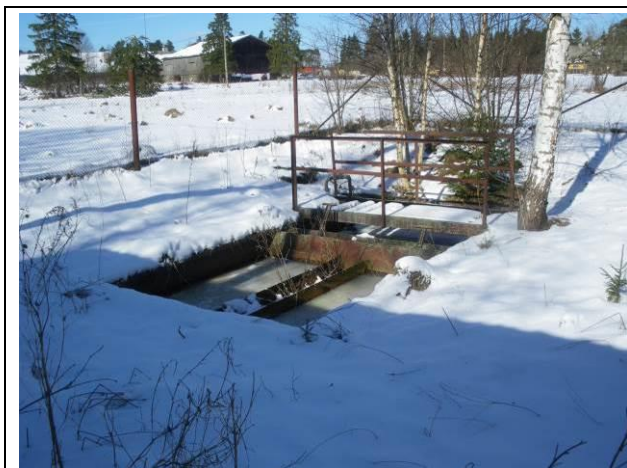
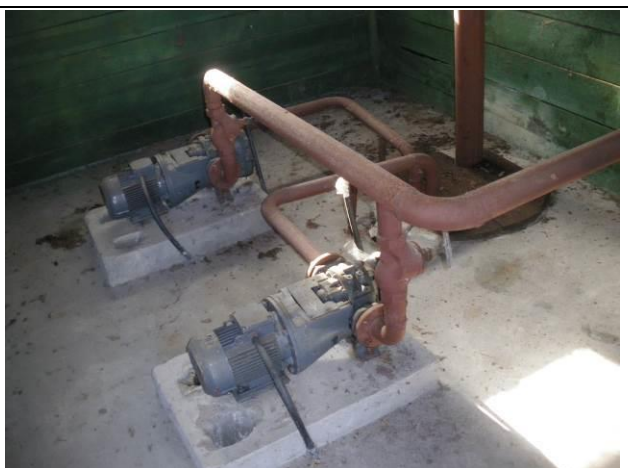
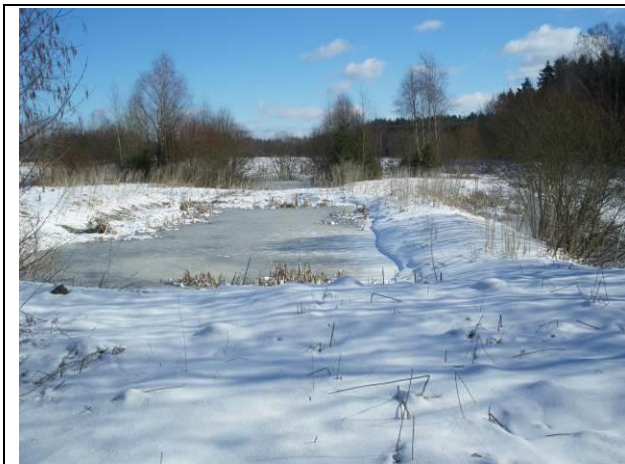
**Joonis 4.33 Tagadi küla keskuse reoveepuhasti**

Heitveesuublasts on vastavalt OÜ-le Kurtna Tehnohoole väljastatud vee-erikasutusloale (nr L.VV/321837) Koosi oja (suubla kood 109800). Vastavalt veeseadusele on kõik Eesti veekogud (s.h Koosi oja) reostustundlikud heitveesuublad. Tulenevalt reovee väikesest ning ebaühtlasest vooluhulgast ei jõua heitvesi kuival perioodil suublasse.

Suublasse juhitas heitvees on üle vee-erikasutusloaga kehtestatud piirnормi olnud nii BHT<sub>7</sub>, üldfosfori kui ka hõljuvaine näitajad.

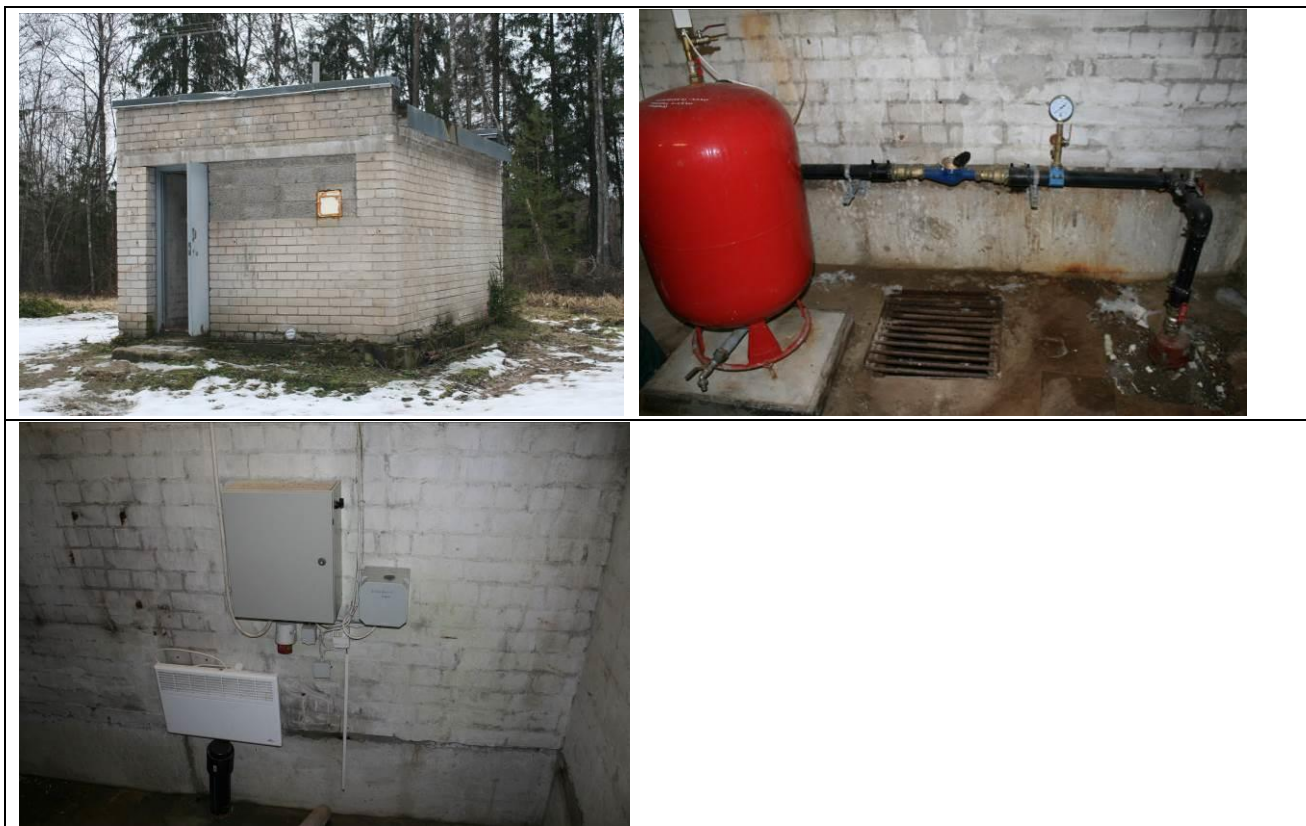
**Joonis 4.35 Kiisa (Roobuka) puurkaevpumpla (katastri nr 1578) välis- ja sisevaade**

Kiisa (Roobuka) puurkaev on puuritud 1988. aastal ja asub Maidla tee (nr 11244) ääres Kiisa aleviku ja Roobuka küla piiril. Puurkaevu sügavus on 115 meetrit ning selle abil ammutatakse vett Ordoviitsiumi-Kambriumi veekompleksist. Puurkaevu päis asub pumpla hoones. Puurkaevpumpasse on paigaldatud 0,3 m<sup>3</sup> suurune hüdrofoor ja veemõõtdjad. Samuti on rekonstrueeritud puurkaevpumpla toruarmatuur ning elektri- ja automaatikaseadmed. Veetöötlusseadmed puurkaevpumpas puuduvad. Puurkaevpumpal on tagatud 50 meetrine sanitaarkaitsetsoon ning pumpla territoorium on aiaga piiratud. Käesoleval ajal puurkaevust vett ei võeta ning puurkaevpumpla on reservis. Puurkaevpumpla hoone on ehituslikult rahuldavas seisukorras.

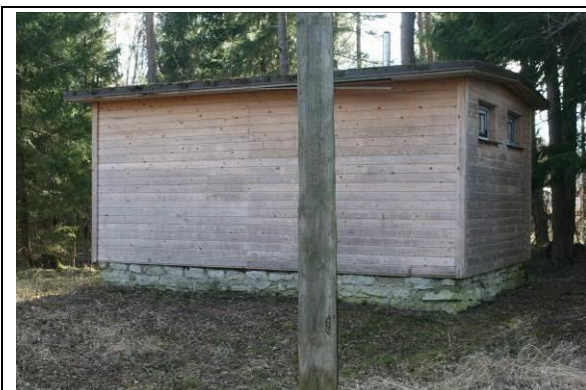
**Joonis 4.42 AÜ Anneke puurkaevpumpla (katastri nr 1472) välisvaade**

AÜ Anneke puurkaev on puuritud 1972. aastal ja asub Annekese ja Keraamika aiandusühistute vahelises metsas. Puurkaevu sügavus on 45 meetrit ning selle abil ammutatakse vett Ordoviitsiumi veekompleksist. Puurkaevu päis asub pumpla hoones. Täpsemad andmed puurkaevpumplas kasutatavate seadmete ning pumpla armatuuri seisukorra kohta puuduvad. Vastavalt keskkonnaregistri andmetele on puurkaevu sanitaarkaitseala ulatus 50 meetrit. Puurkaevpumplal on tagatud 50 meetrine sanitaarkaitsetsoon, kuid pumpla territoorium pole aiaga piiratud. Välise vaatluse põhjal tundus puurkaevpumpla hoone seisukord hea.

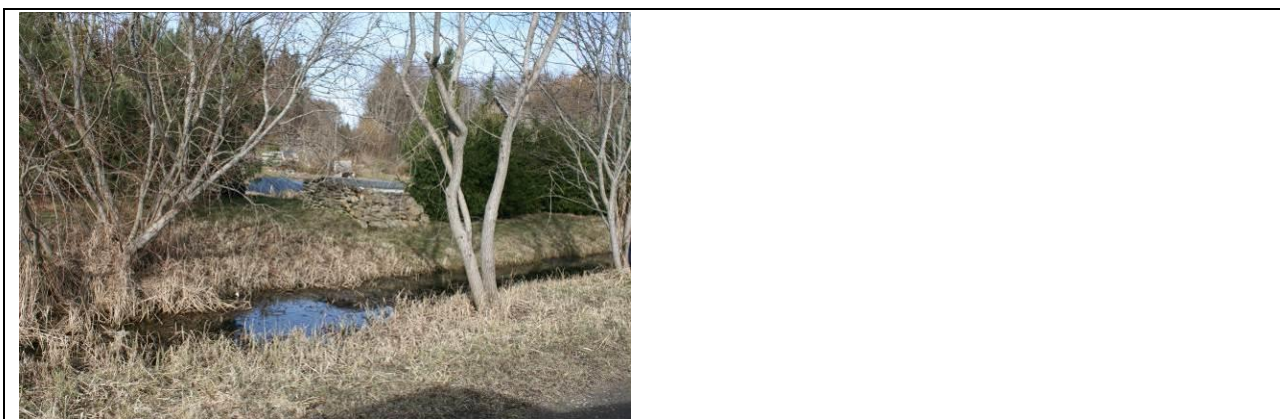
**Joonis 4.46 AÜ Käopesa puurkaevpumpla (katastri nr 20262) välisvaade**

AÜ Käopesa puurkaev on puuritud 2003. aastal ja asub Käopesa aiandusühistu territooriumil Käopesa põik 6 maaüksusel (katastri tunnus 71801:007:0230). Puurkaevu sügavus on 41,5 meetrit ning selle abil ammutatakse vett Ordoviitsiumi veekompleksist. Puurkaevpumpla asub muldes. Täpsemad andmed puurkaevpumplas kasutatavate seadmete ning pumpla armatuuri seisukorra kohta puuduvad. Vastavalt keskkonnaregistri andmetele on puurkaevu sanitaarkaitseala ulatus 10 meetrit. Puurkaevpumplal on tagatud 10 meetrine sanitaarkaitsetsoon, kuid pumpla territoorium pole aiaga piiratud.
